## Неисправность электродвигателя системы отопления и вентиляции салона как причина пожара на автотранспорте

**Аннотация.** В статье описана возможность возникновения пожара от электроприбора, установленного в электрической цепи, защищенной предохранителями, на примере возгорания электродвигателя системы отопления и вентиляции салона автомобиля Mercedes-Benz Actros 1840. Проведенное исследование показывает, что в электрических цепях, защищенных даже правильно подобранными предохранителями, возможно возникновение аварийных режимов работы, тепловой эффект от которых может послужить источником зажигания и явиться причиной возникновения пожара.

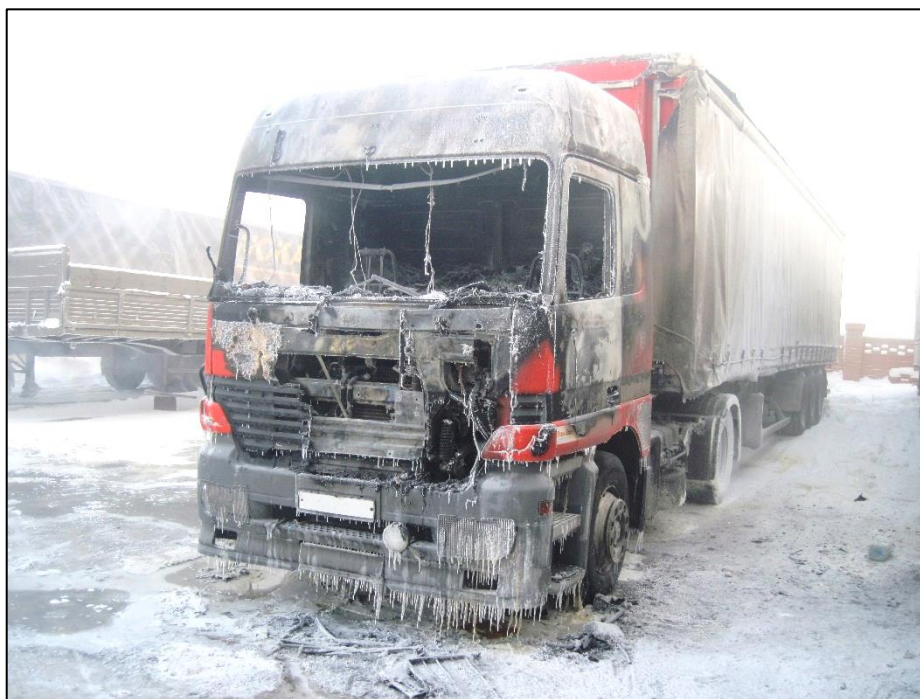
В результате пожара была повреждена кабина автомобиля по всей площади. При внешнем осмотре автомобиля установлено, что на конструкциях рамы, прицепного устройства, на колесах механических и термических повреждений не имеется. Остекление кабины полностью отсутствует. На крыше автомобиля лакокрасочное покрытие (ЛКП) выгорело снаружи и внутри. На передней облицовке кабины снаружи автомобиля ЛКП выгорело в верхней части. Декоративная решетка радиатора, выполненная из полимерного материала, уничтожена огнем в центральной и левой (по ходу движения автомобиля) части на всю высоту (рис. 1).

Рис. 1. Передняя часть автомобиля со следами термического воздействия.

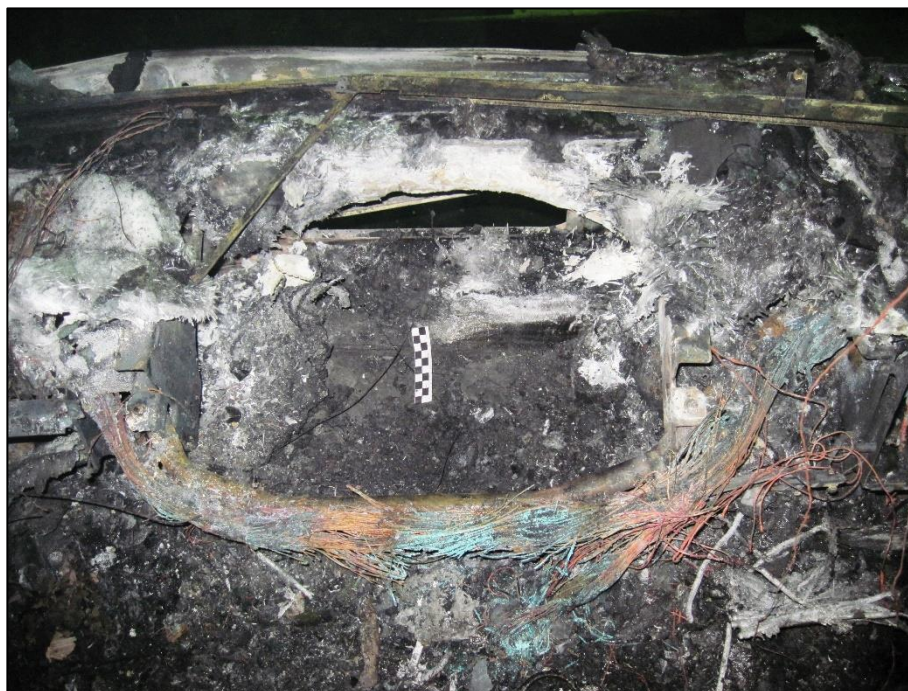
На внутренних поверхностях кабины ЛКП полностью выгорело. Панель приборов, выполненная из полимерных материалов, полностью уничтожена огнем. Медные жилы проводов, расположенные в районе центральной части панели приборов имеют наибольшую хрупкость (рис. 2).

*Рис. 2. Вид центральной части панели приборов после пожара.*

Исходя из характера термических поражений, полученных транспортным средством, было установлено, что очаговая зона находилась в центральной части панели приборов, в районе расположения отопителя кабины.

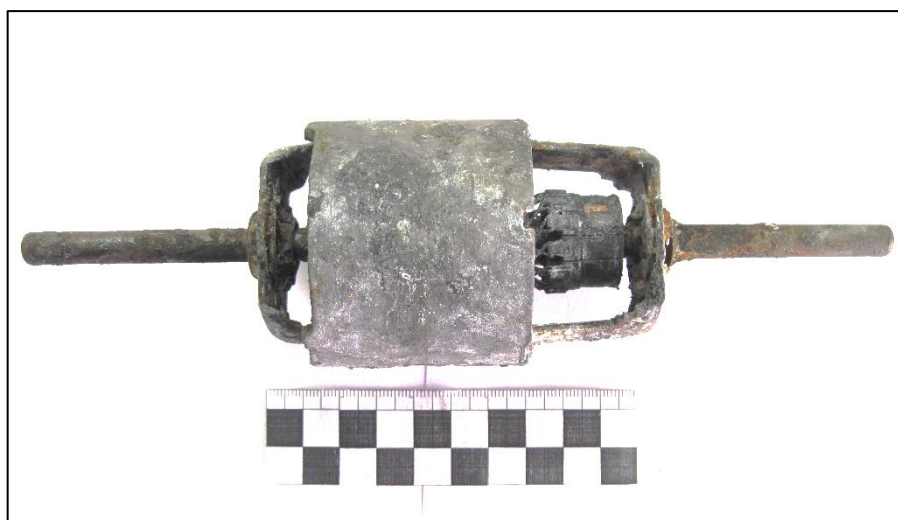
Одна из втулок электродвигателя заклинила на валу и вращалась вместе с валом, что привело к значительному износу посадочного места втулки и ее самой (рис. 3, 4). Пластины ротора сдвинулись относительно друг друга (рис. 5).

Рис. 3. Вид сохранившихся металлических деталей электродвигателя отопителя.

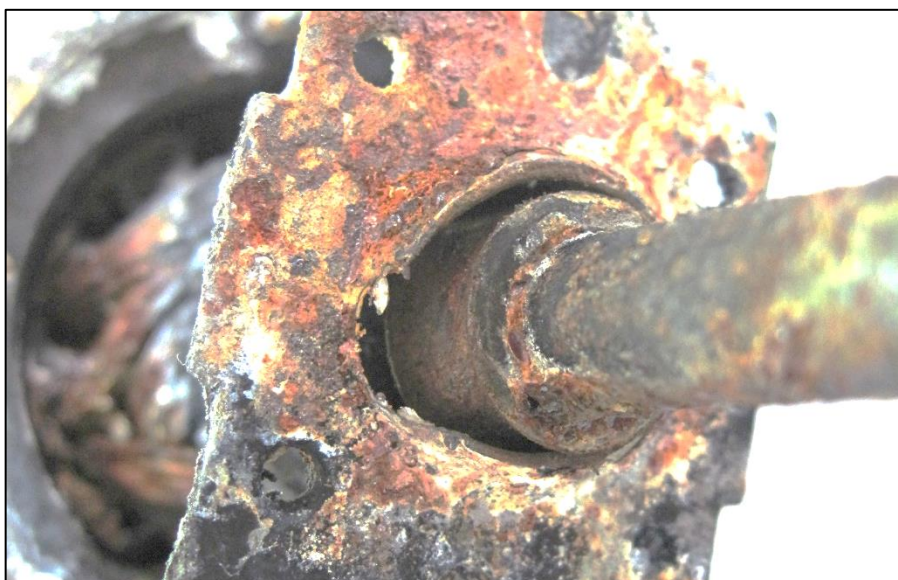
Рис. 4. Следы значительного износа посадочного места втулки и её самой.

Экспертное исследование остатков электродвигателя отопителя салона позволило восстановить картину развития аварийного процесса в нем. В процессе эксплуатации втулка со стороны коллектора заклинила на валу. Вращение вместе с валом привело к отклонению вала от нормальной оси вращения и износу втулки. При этом ротор начал задевать за корпус двигателя. Коллектор двигателя начал задевать за корпус щеткодержателя, что, в конечном итоге, привело к заклиниванию ротора. Режим работы электродвигателя с невращающимся ротором является аварийным. При этом увеличивается потребляемый электродвигателем ток, а питающие провода, работают в режиме токовой перегрузки. Следы перегрузки, в виде локальных оплавлений, действительно были обнаружены на жилах проводов, изъятых вместе с остатками электродвигателя. Тепло электрического тока при перегрузке и послужило источником зажигания в данном случае.

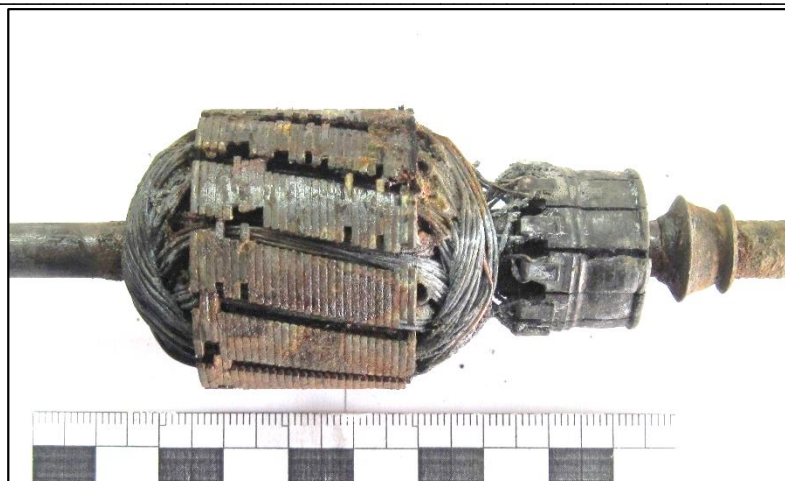
Это произошло из-за того, что при вращении пластины задевали за постоянные магниты статора. Соответствующие следы, в виде борозд, остались на самих магнитах (рис. 6). Коллектор электродвигателя также имел значительные повреждения - следы износа, задиры на ламелях и локальные оплавления (рис. 7). При исследовании щеточного механизма было установлено, что одна из щеток заклинила в корпусе щеткодержателя, а на самом корпусе имелись следы износа и локальные оплавления (рис. 8). Износ корпуса щеткодержателя и локальные оплавления на нем могли образоваться только при механическом контакте корпуса щеткодержателя с коллектором.

*Рис. 5. Следы деформации (сдвига) пластин ротора.*

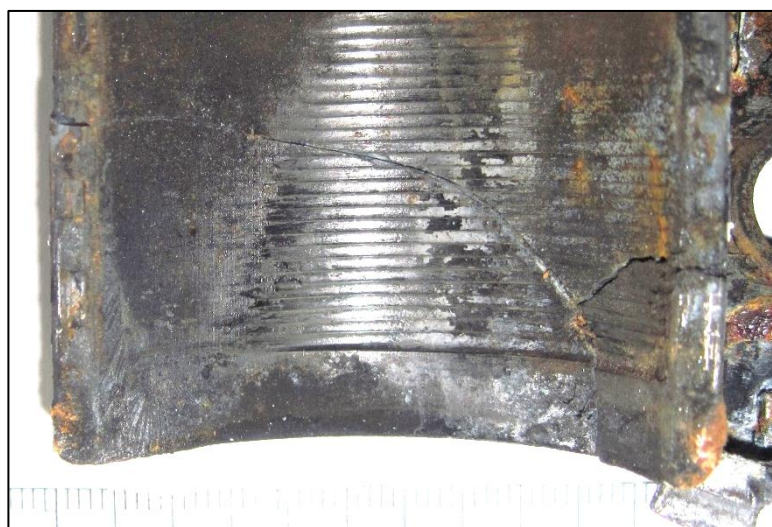
*Рис. 6. Следы в виде борозд на магнитах статора.*

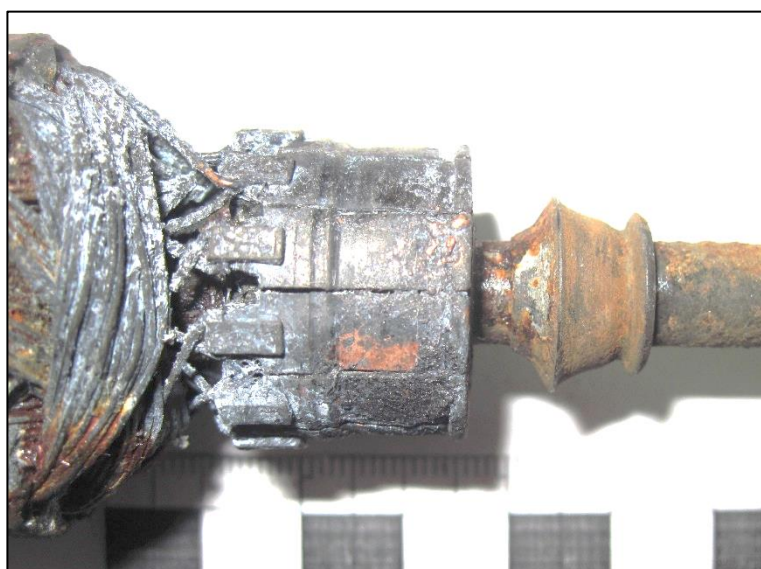
*Рис. 7. Следы износа коллектора электродвигателя (задиры на ламелях и локальные оплавления).*

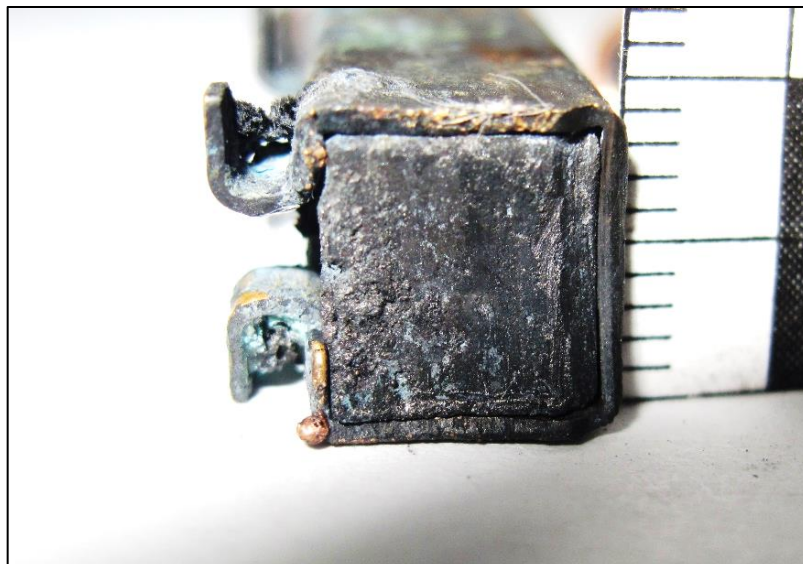
*Рис. 8 – Следы повреждения одной из щеток.*
